トヨタ純正ナビ専用 USB ケーブル (Type A) 取付について

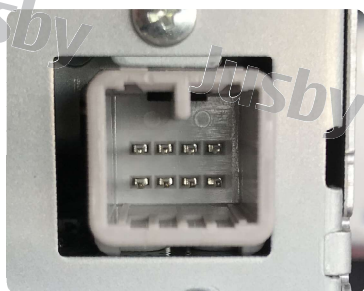
- ① イグニッション OFF (パワー OFF) にします。
- ② ナビ裏作業が出来るようにパネル類を外します。
- ③ ナビ裏の茶色コネクタ部に当社 USB ケーブルを接続します
- ④ ナビ裏の VTR コネクタを探して下さい。
(写真参考・グレーコネクタでコネクタ内に突起があります)
- ⑤ 下図を参考に VTR コネクタの 5 番と 8 番ピンを
付属の短絡ケーブルを使用して短絡させてください。
(VTR コネクタ内の誤った箇所短絡させても破損はしませんので
ご安心ください)

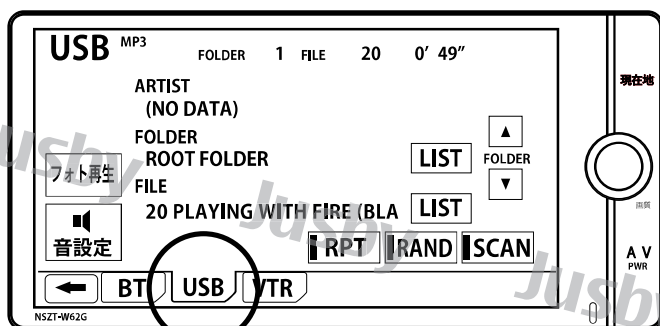
※NSZT-W62G の場合

※上記 VTR コネクタの短絡をしても USB が使えない・アクティブにならない場合はお手数ですが、一片をカットして皮膜を剥き写真を参考に 5 番を直接ナビ本体へアースして下さい。

NSZT-W61G・NHZA-W60G 等の一部の機種 (ソフトウェア Ver) にて通常の短絡作業では認識しない場合がある事が確認されております。
